## シナダレスズメガヤ

英名:weeping lovegrass  
イネ科 多年生草本 学名:*Eragrostis curvula*

## 【事例】鬼怒川

## 事例 旭川

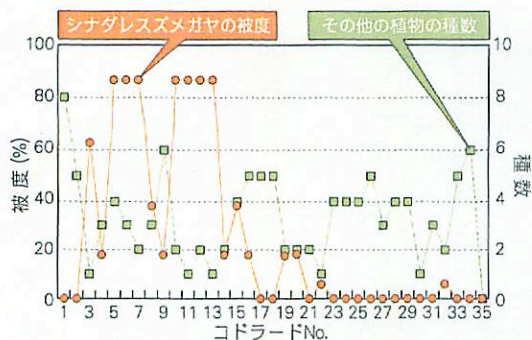
図1. シナダレスズメガヤの被度とその他の植物の種数(1996年) 162)より作成

太田川中流においては、シナダレスズメガヤの優占する場所では、その他の出現する植物の種数が少なかった(上図)。162)

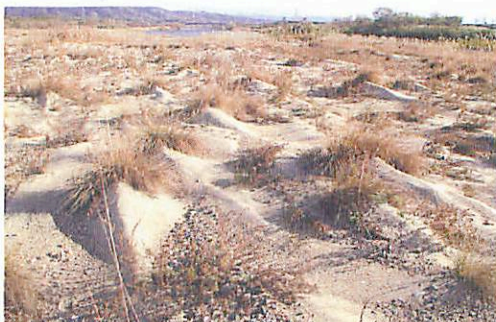
株の根元に土砂が溜まっているようす(木津川, 2004.12.23)

シナダレスズメガヤは、洪水時に土砂を捕捉し、株元に堆積させる(上図)。また、その堆積土砂量は株の直径に比例する。162, 237)

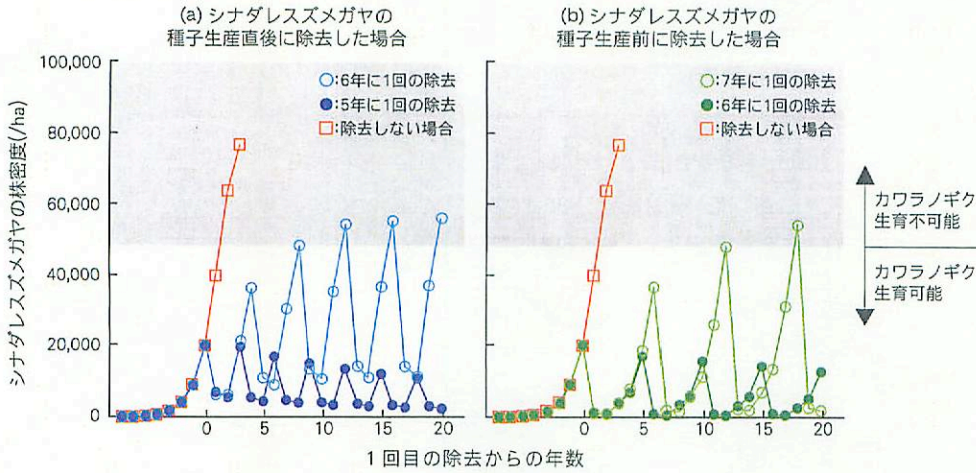
図3. シナダレスズメガヤが優占した河原における機械的除去の効果を示すシミュレーションモデル 149,151より作成

シナダレスズメガヤが侵入・蔓延した河原において、カワラノギク(★RL:絶滅危惧IB類)などの河原に固有な植物の生育適地を回復するため、重機による掘削除去について検討した研究では、5～7年に1回、シナダレスズメガヤの種子生産前に実施することが有効とする成果が示されている。149,151)

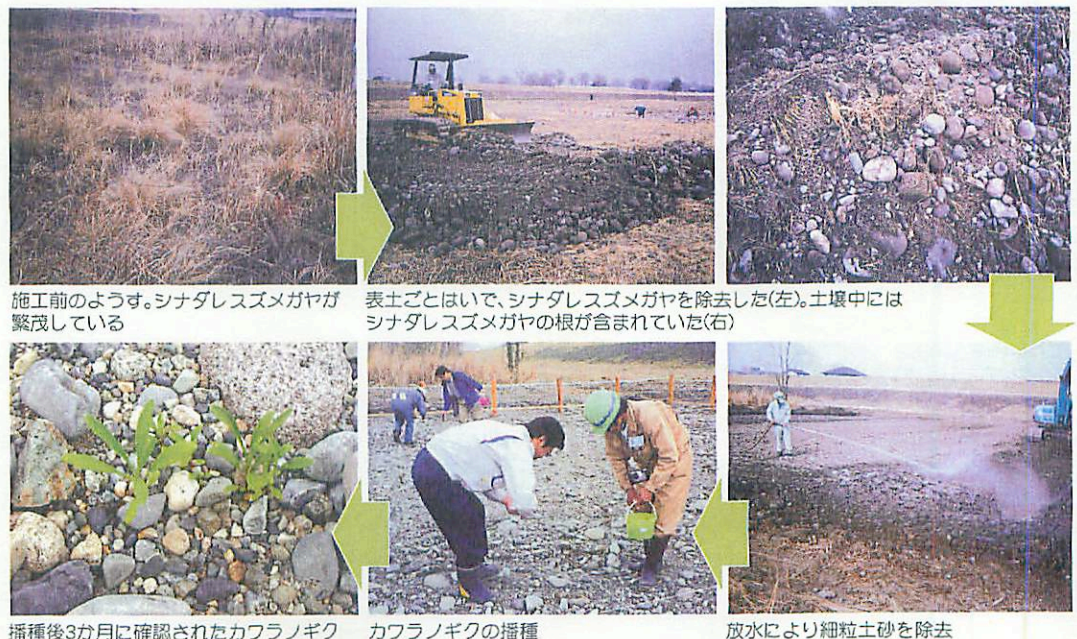
施工前のようす。シナダレスズメガヤが繁茂している

表土ごとにはいで、シナダレスズメガヤを除去した(左)。土壌中にはシナダレスズメガヤの根が含まれていた(右)

カワラノギクの系統を維持するための緊急的な保全措置として、カワラノギクの播種場所を造成するために、ブルドーザーを用いて表土をシナダレスズメガヤごとにはがす対策が試験的に実施された。さらに、カワラノギク、カワラニガナ等の河原固有植物の生育に適した砂礫質河原を復元するため、ポンプ車からの放水によってシナダレスズメガヤをはがした後の地表から砂を除去するという手法も用いられた。

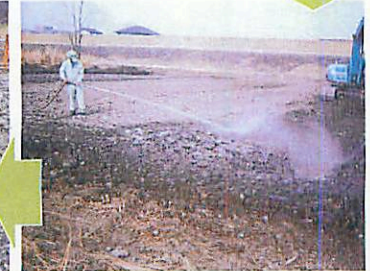
放水により細粒土砂を除去

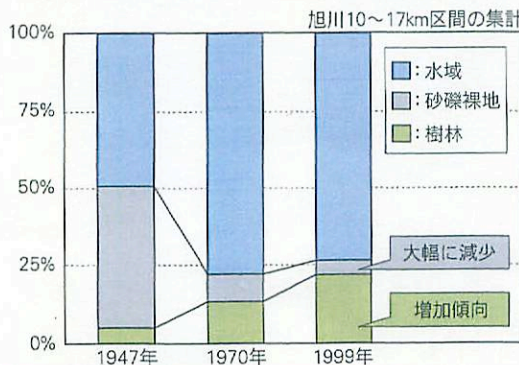
図2. 裸地と樹林面積の割合の経年変化

旭川では、堰やダムの建設、砂利採取などの影響により、昭和40年(1965年)ごろより河川環境にさまざまな変化が生じている。近年では、滞筋が安定することにより河床の低下が生じており、河道内における樹林化が進行し、砂礫の河原が減少している(図2)。また、さまざまな外来植物が侵入しており、シナダレスズメガヤやアレチウリの生育面積が増加している(図3)。

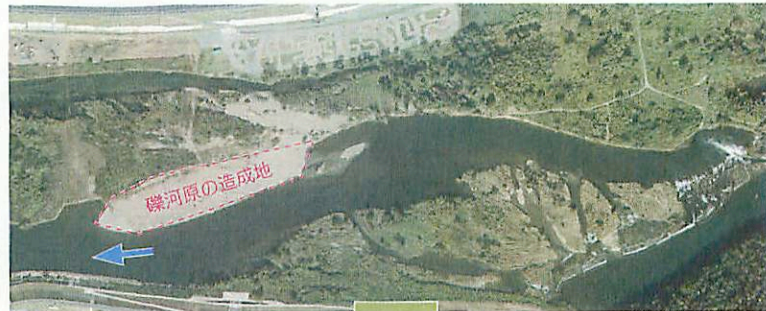
洪水前(2005.11)

点線部を切り下げ、礫河原を造成した。

図7. 平成18年(2006年)洪水前後の祇園地区の状況

既往の研究によると、吉野川でシナダレスズメガヤを流失させるために必要なせん断応力が $0.04\text{KN/m}^2$ 以上であると報告されている。<sup>69)</sup> そのデータを参考に、せん断応力 $0.04\text{KN/m}^2$ 以上が発生する確率とその場所を選定して礫河原の造成を行った。

整備の結果、洪水後には造成地上流の河床変動により土砂の供給があったため、周辺に新たな礫河原が形成された。また、濡筋部に土砂が堆積したことにより早瀬が創出された。

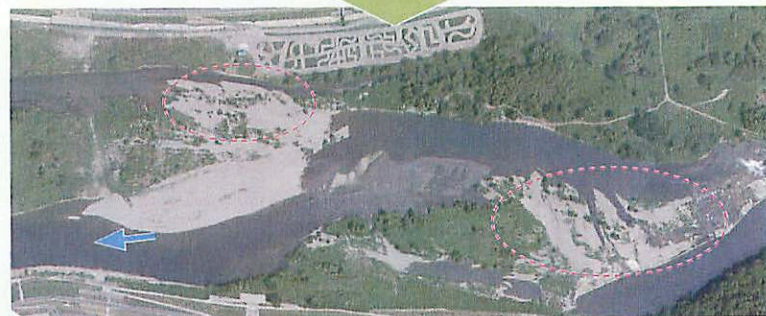
洪水後(2006.8)

洪水により、造成地の周辺にも礫河原が創出された。
