天竜川における河原植物の保全について

2. 天竜川自然再生事業の概要

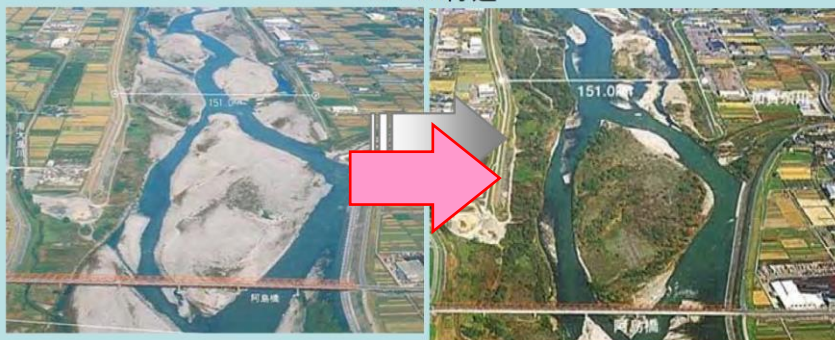
151km付近

河川風景の変化

昭和62年(1987)

平成11年(1999)

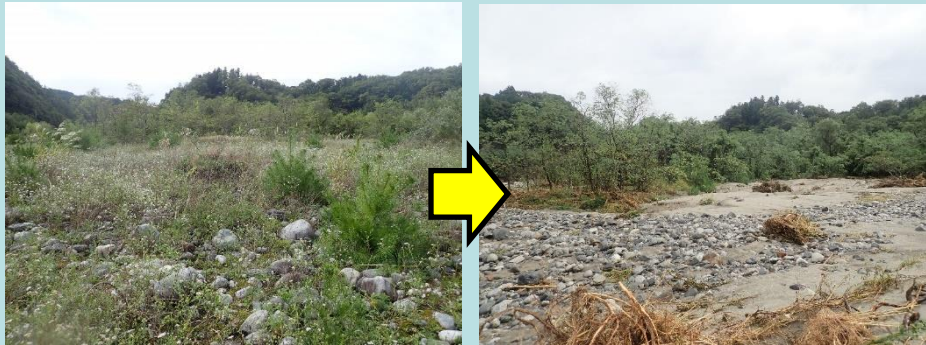
令和3年8月豪雨による影響

R2.10.18

R3.8.18

細粒分の堆積

出水によりかく乱が起きることによりレキ河原環境が再生される一方で、細粒土砂の堆積や植物の生息環境場自体を破壊してしまうことがある

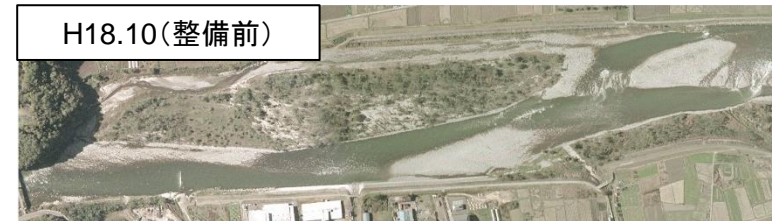
H18.10(整備前)

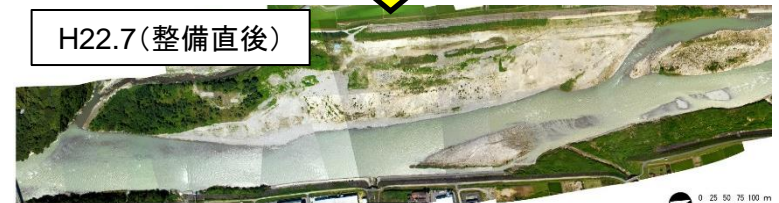
H22.7(整備直後)

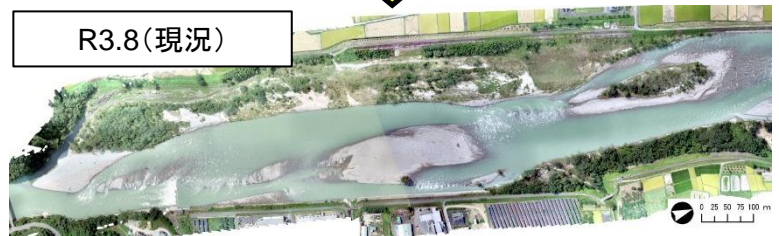
生息環境の破壊(かく乱)

R3.8(現況)

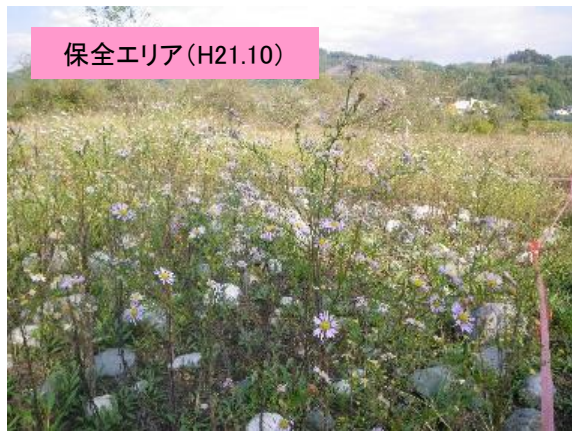
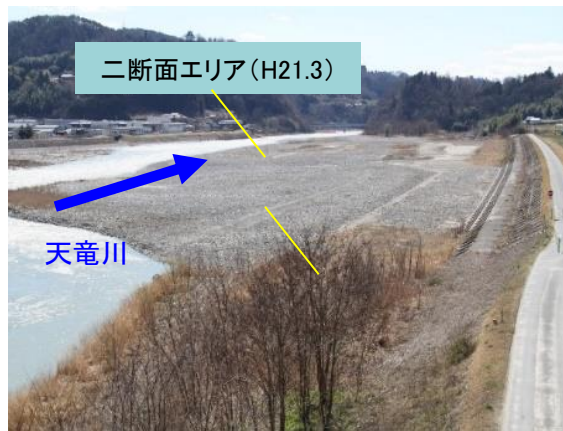
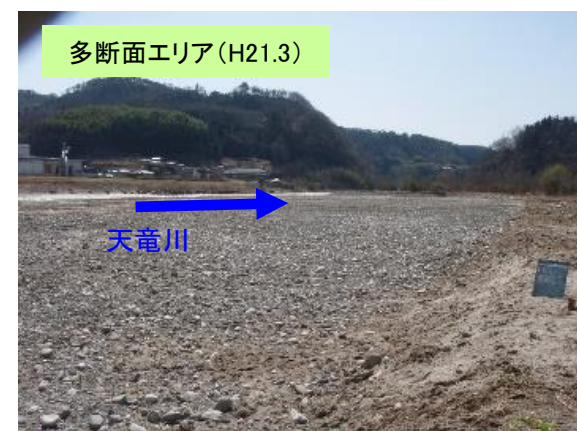
■3つのエリア(「保全エリア」、「二段面エリア」、「多断面エリア」)に分けて整備を実施することにより、河原固有植物の多様な生息場所を創出

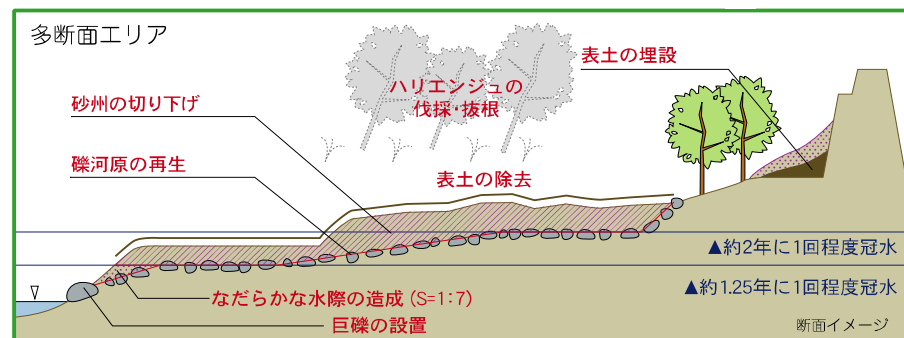
保全エリア

自然再生整備をしない箇所
(河原植物が広く生育している場所)

二断面エリア

堤防側(約2年に1回)と河道側(約1.5年に1回)とで
冠水頻度を変えて掘削

多断面エリア

堤防側(約2年に1回)と河道側(約1.25年に1回)を
緩傾斜で擦り付けて掘削

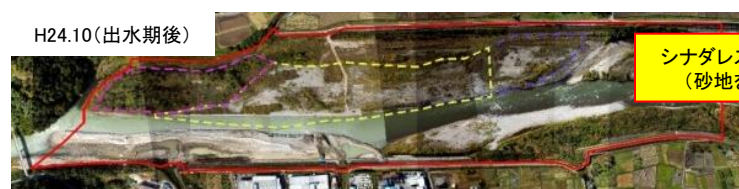
H24.10(出水期後)

シナダレスズメガヤが増加
(砂地を好む外来種)

カワラヨモギが増加
(河原固有植物)

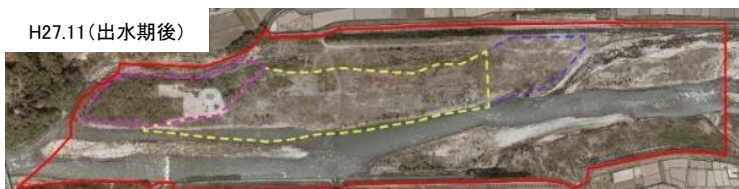
H27.11(出水期後)

ヨモギやメドハギが増加
(遷移が進行)

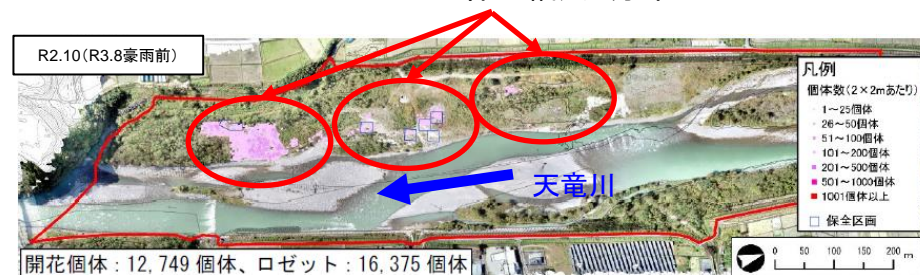
- 事業実施以降増加傾向であったツツザキヤマジノギクの個体数が令和3年8月豪雨により、大規模な細粒土砂堆砂及び生息場の破壊されたことで、激減した
(令和2年時点で約40,000株確認されていた個体が現時点で約500株程度)
- 確認された個体のうちの多くは二段面エリア及び堤防法尻近くの高く箇所で開催していた

全体に幅広く分布

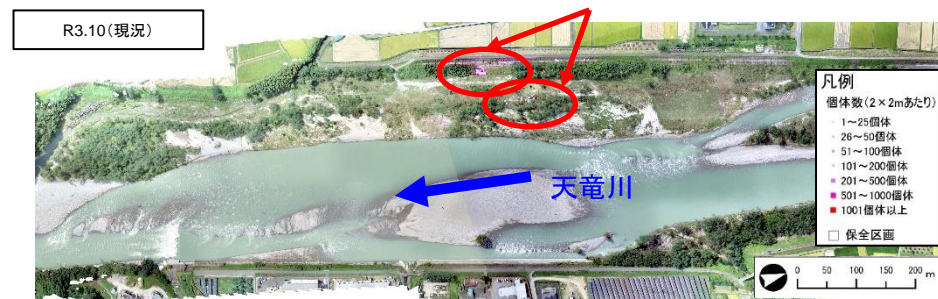
令和3年8月豪雨

二段面エリアにて比較的多く確認

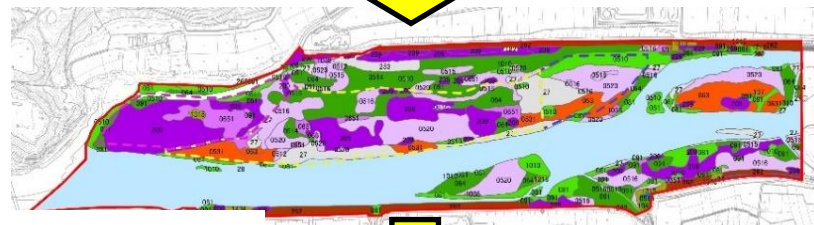
H22.7(整備後翌年)

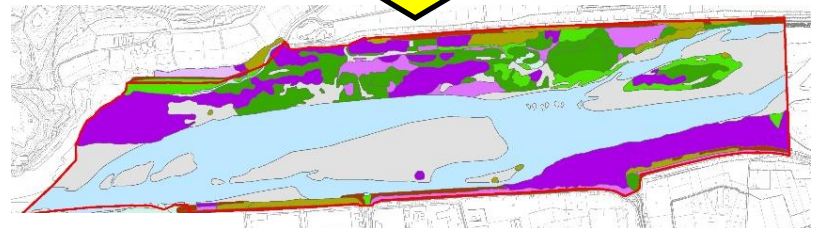
R3.10(出水期後)

特に、R2.7、R3.8出水による河原植物の減少及び生息場の消失(開放水面の増加)を確認

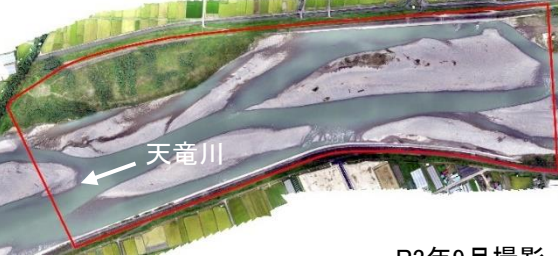
<p>天竜川</p> <p>R3年9月撮影</p>	<p>飯田喬木地区 (H29整備)</p> <p>出水により砂州の形状が変化しながら礫河原が維持されている。</p>
<p>工法: 樹木伐採・抜根、表土除去、砂州の切り下げ、礫のふるい出し、整地</p>

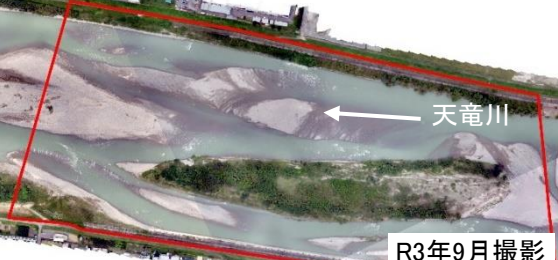
<p>天竜川</p> <p>R3年9月撮影</p>	<p>高森豊丘地区 (H29整備)</p> <p>切り下げを行った中州下流側を中心に礫河原が維持されている。</p>
<p>工法: 樹木伐採・抜根、表土除去、砂州の切り下げ、礫のふるい出し、整地</p>

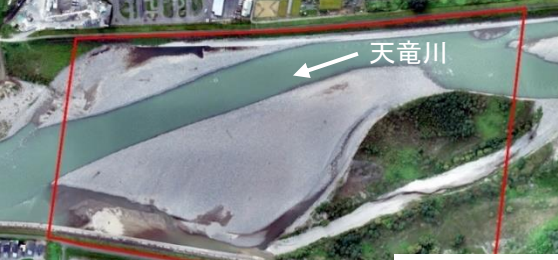
<p>天竜川</p> <p>R3年9月撮影</p>	<p>豊丘地区 (H25整備)</p> <p>比高が低い中州を中心に礫河原が維持されている</p>
<p>工法: 樹木伐採・抜根、表土除去、砂州の切り下げ、礫のふるい出し</p>

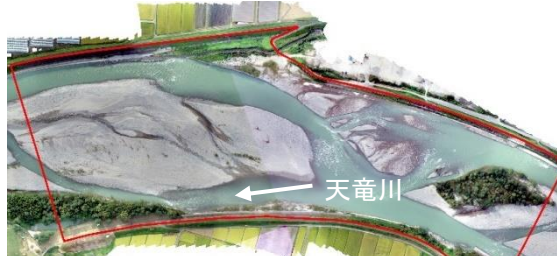
<p>天竜川</p> <p>R3年9月撮影</p>	<p>山吹地区 (H24整備)</p> <p>比高が低い中州や水際を中心に礫河原が維持されている</p>
<p>工法: 樹木伐採・抜根、表土除去、砂州の切り下げ、礫のふるい出し</p>

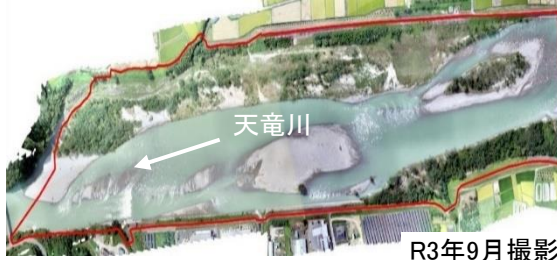
<p>天竜川</p> <p>R3年9月撮影</p>	<p>元大島地区 (H20-21整備)</p> <p>比高が低い中州や右岸寄州の水際には礫河原が維持されている。</p>
<p>工法: 樹木伐採・抜根、表土除去、砂州の切り下げ、礫のふるい出し</p>

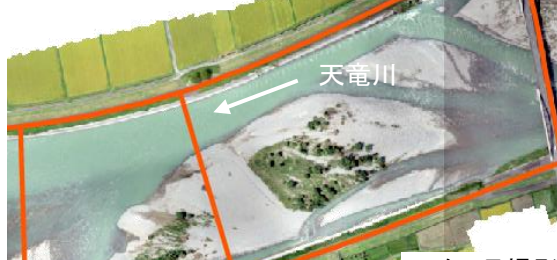
<p>天竜川</p> <p>R3年9月撮影</p>	<p>下平地区(1~5工区) (H26-28整備)</p> <p>出水により砂州の形状が変化しながら礫河原が維持されている。</p>
<p>工法: 樹木伐採・抜根、表土除去、砂州の切り下げ、礫のふるい出し、整地</p>
