神川橋下堆積土砂除去、第3圃場造成完了しました！

4月25日～26日の間で京浜河川事務所相模出張所が相模川神川橋下に堆積した土砂の除去作業実施した。作業時間(延16時間)
今回の堆積土砂除去後に『カワラノギク圃場』として造成して頂き、第1、2圃場に続き第3圃場としてカワラノギクの保全・再生を担当する。

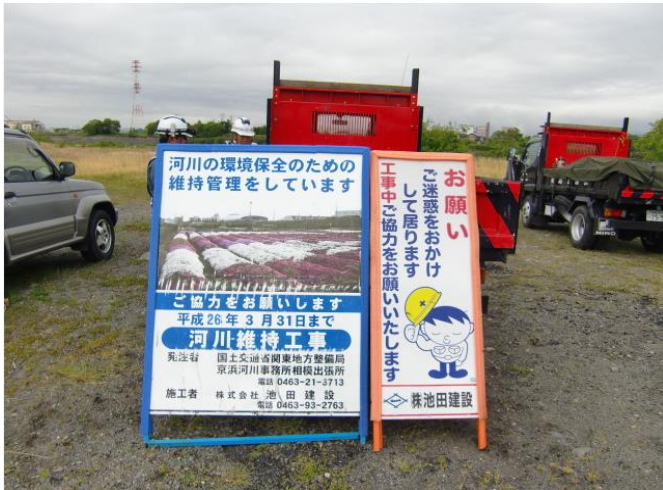
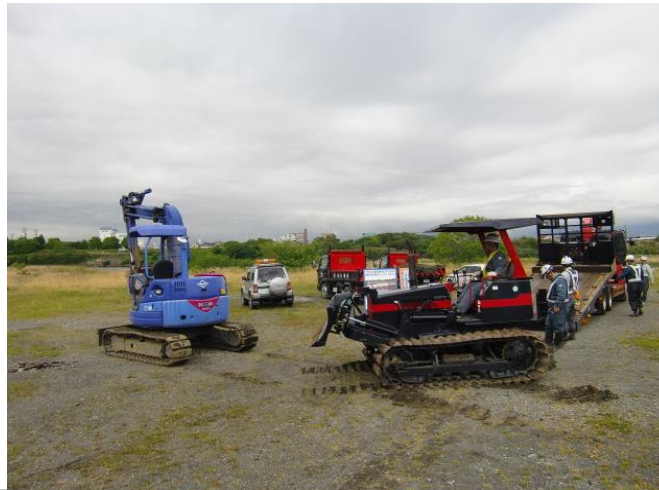
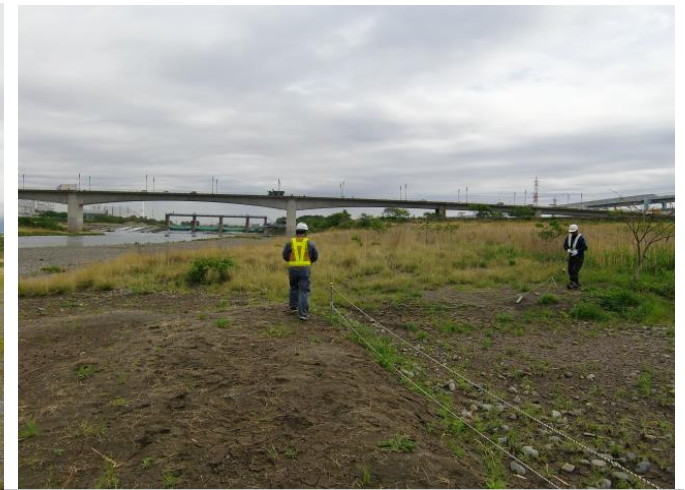
河川の環境保全のため、河原に堆積した土砂の除去実施、重機:ユンボ(2台)土砂運搬(1台)
'11年、'12年は雨の中で実施したが、今回は幸いにも2日間共に天候に恵まれた実施できた

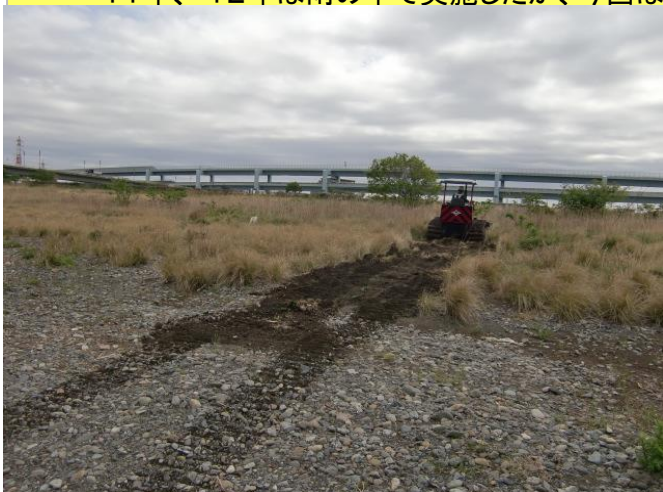
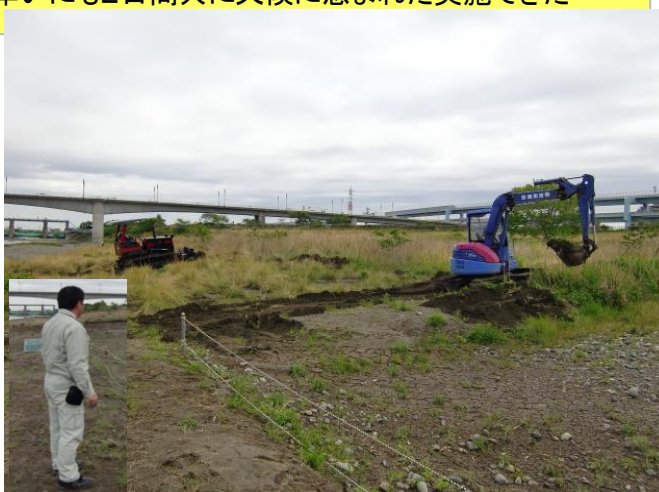
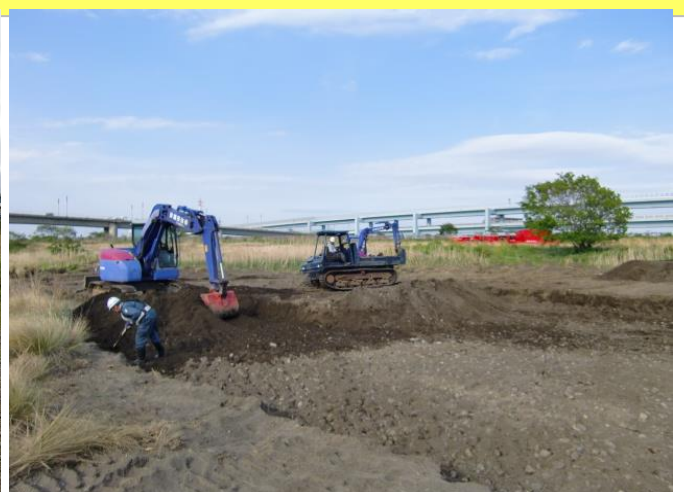
第2圃場の上流側の土砂除去(作業開始前)

当初は、土砂に繁茂したシナダレスズメガヤを剥ぎ取り、土砂を除去予定だったシナダレが絡みついたためにバケット掬うタイプの重機2台と運搬車で実施。
寒川町環境課長が作業の状況確認に来て頂けた。(これまで同様に『カワラノギク保全・再生』記録と外来植物の除去について協議会として提案していく)

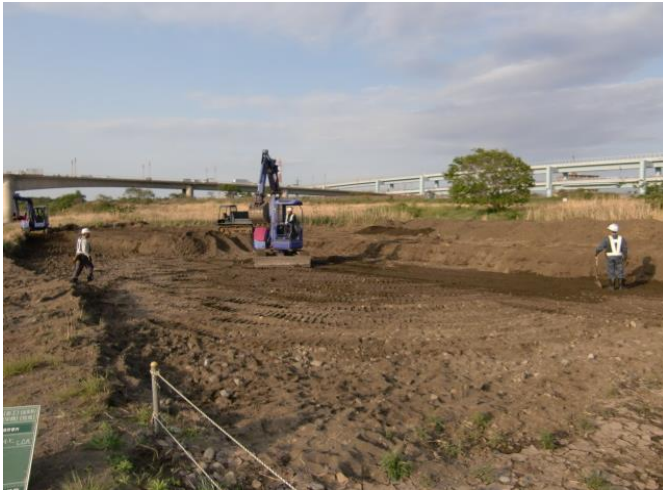
土砂除去は上流側の川に向かう通路までの間、除去した堆積土砂は堤防方向の草叢に積み上げた。

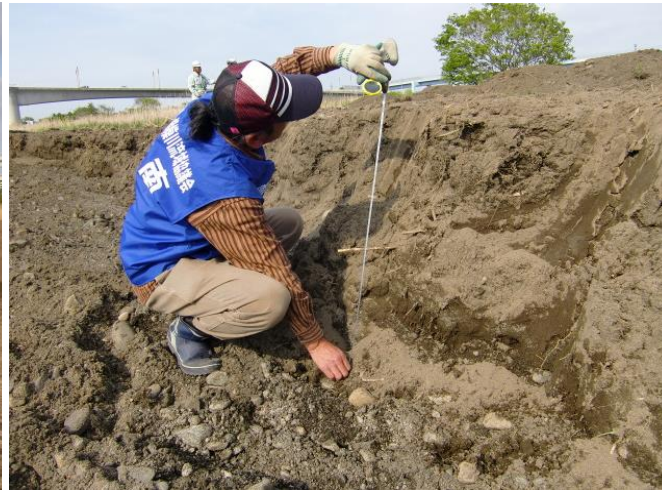
除去した土砂の高さを測る峯谷代表
(65cm~105cm)

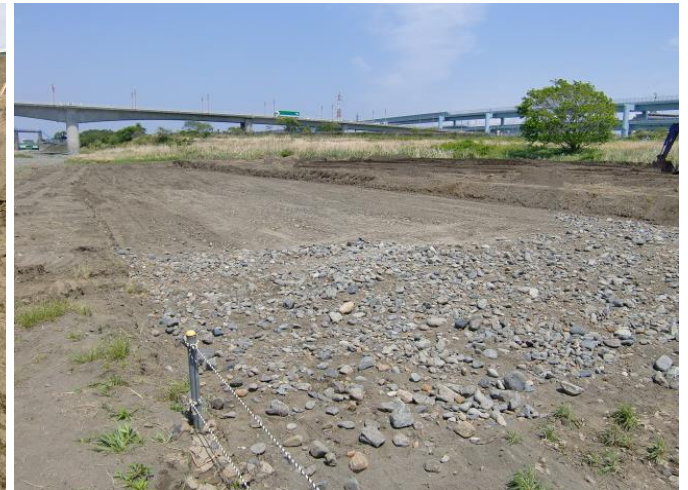
土砂除去して完成した圃場
(これまでの3倍くらいあります)

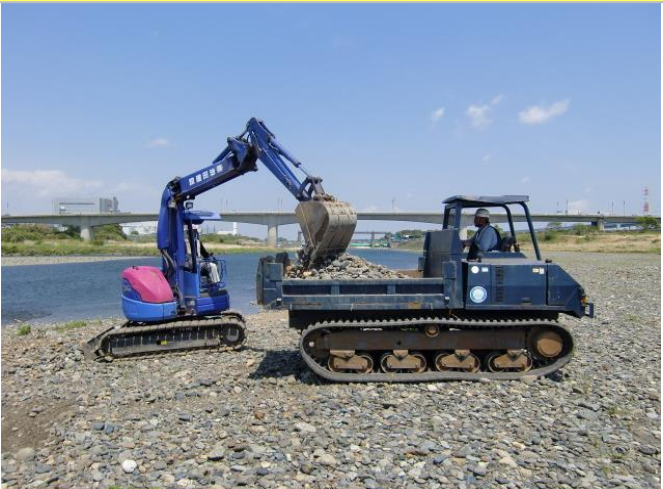
河原から玉石を掬って運搬車に乗せる
運搬車で5回運び、約2時間かった

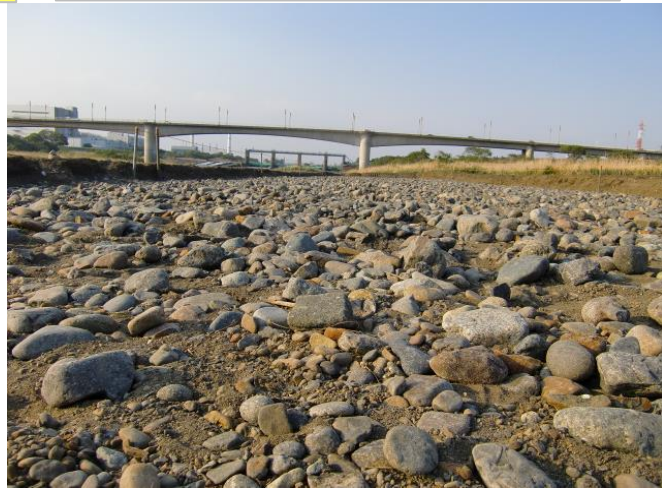
玉石が入り圃場は自然な河原に近い状態に復元
下流域の玉石は上流の丸石とは違って小粒で変形

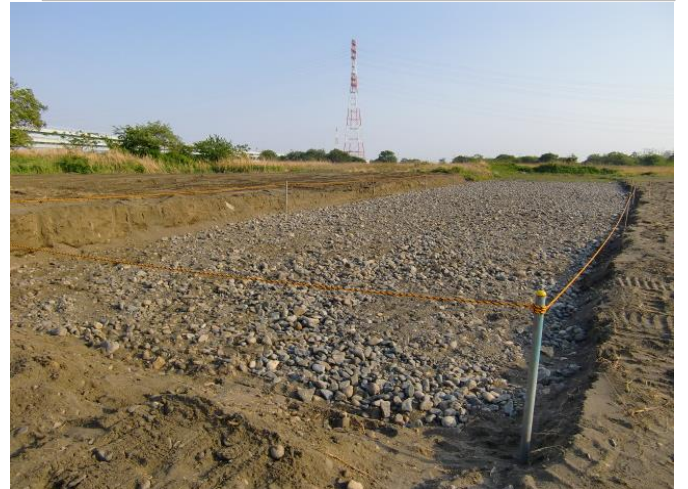
造成が完了した『カワラノギク第3圃場』
完成後に、六倉で採取した種を一部播種
