神川橋下堆積土砂除去、第3圃場造成完了しました！

4月25日～26日の間で京浜河川事務所相模出張所が相模川神川橋下に堆積した土砂の除去作業実施した。作業時間(延16時間)
今回の堆積土砂除去後に『カワラノギク圃場』として造成して頂き、第1、2圃場に続き第3圃場としてカワラノギクの保全・再生を担当する。

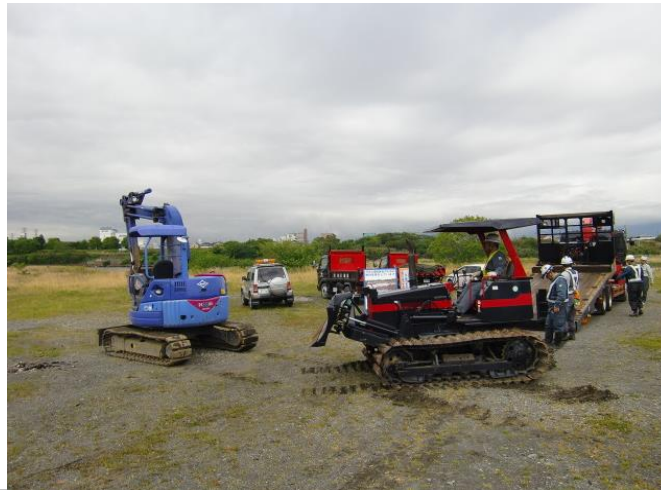
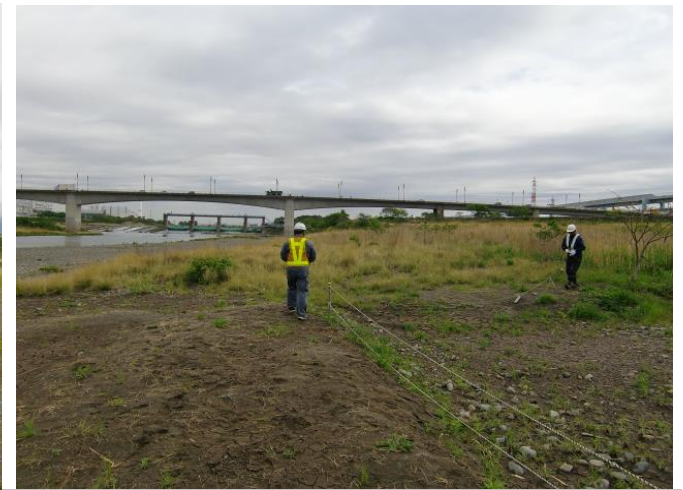
河川の環境保全のため、河原に堆積した土砂の除去実施、重機:ユンボ(2台)土砂運搬(1台)
'11年、'12年は雨の中で実施したが、今回は幸いにも2日間共に天候に恵まれた実施できた

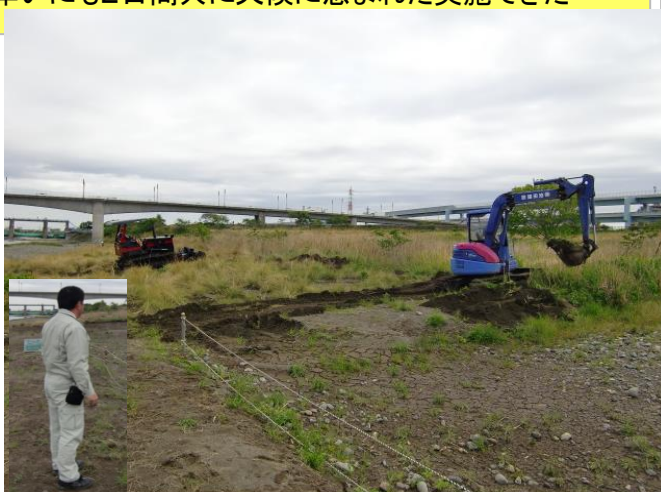
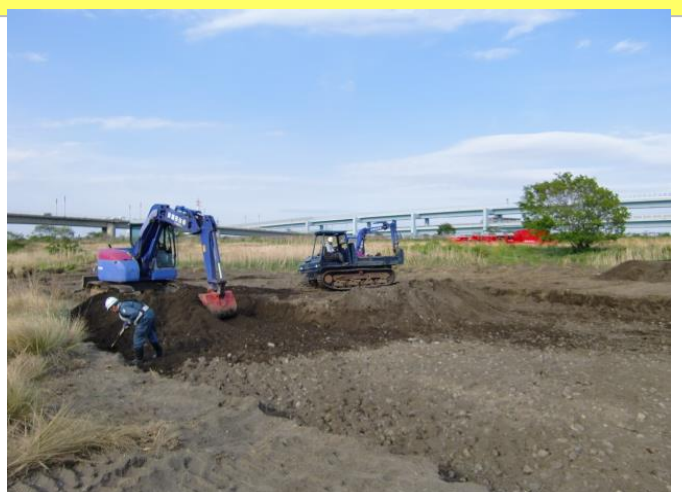
第2圃場の上流側の土砂除去(作業開始前)

当初は、土砂に繁茂したシナダレスズメガヤを剥ぎ取り、土砂を除去予定だったシナダレが絡みついたためにバケット掬うタイプの重機2台と運搬車で実施。
寒川町環境課長が作業の状況確認に来て頂けた。(これまで同様に『カワラノギク保全・再生』記録と外来植物の除去について協議会として提案していく)
